**Verktyg och metoder för kontroll av
dubbskadedjup på timmerstockar
- metodutveckling**

*Tools and methods for control of depth from spike damages on timberlogs
– Methodology development*

Examensarbeten

2013:9

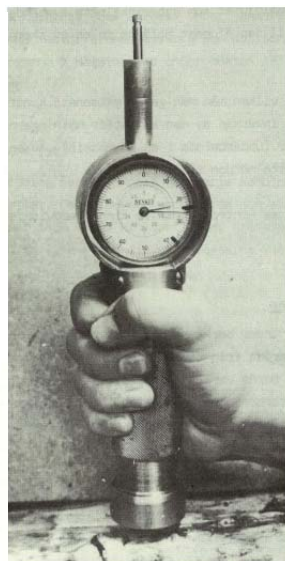
Figur 2 och 3 t.h.

Mätdon. Detta verktyg utvecklades i början av 1970-talet enbart för mätning av dubbskadedjup på timmer. Mätdonet bestod av ett handtag med ett infällbart mätstift som var 2 mm i diameter och hade en sfäriskt rundad spets. Stiftet var konstant fjäderbelastat med ett inställbart motstånd, se figur 2 och 3. Tanken bakom mätdonets konstruktion var att eliminera skillnader i mätresultaten som kunde påverkas av vilken kraft olika personer tryckte ned mätverktygen i dubbskadorna. (Wiklund & Grönlund 1973a). En utvärdering av mätdonet visade att detta inte eliminerade skillnaderna mellan olika personers handhavande av mätverktyget (Wiklund & Grönlund 1973a). När uppmätta dubbskadedjup med mätdonet kontrollerats med hjälp av den noggrannare yx-metoden har det framgått att mätdonet systematiskt underskattat de totala skadedjupen (inklusive komprimerad ved) på signifikansnivåer mellan 80 – 99 % för gran och mellan 25 - 89 % för tall. (Wiklund & Grönlund 1973a; Jakobsson 1976a). Senare när elliptiska dubbar började användas på matarhjulerna visade det sig att mätdonets konstruktion inte var tillräckligt anpassad för mätning av denna form av dubbskador (Ilstedt 1977).

Mätdon för undersökning av dubbskadedjup på timmer.
Sprängskiss t.v och foto t.h. från Wiklund & Grönlund (1973a) med tillstånd från SP trä.
